**SKRED I FLIAN & LIDAN,
JÄMFÖRANDE STUDIER
MELLAN OMRÅDENA
KRISTINEDÅL OCH
SKÖTTORP**

Författare: Carl Edström

C-uppsats Vt 1997
Handledare: Per-Olof Nordell
Datum för ventilering: 980605

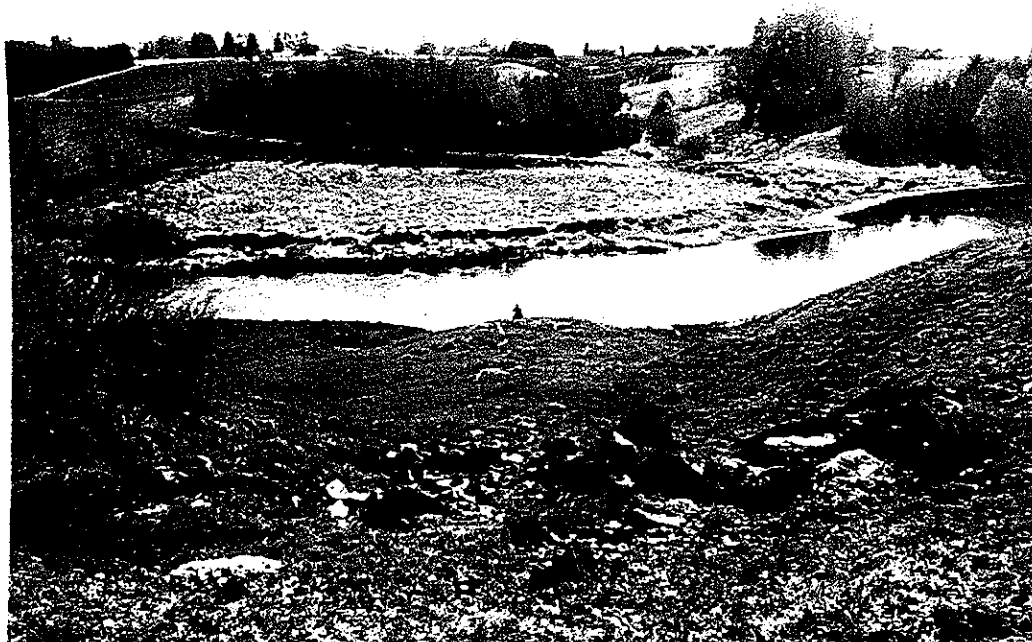
Figur 5: Bild på profil nr 2, i Kristinedal. Den norra av de båda parallella profilerna. Profilriktning Ö. Foto Carl Edström 1997.

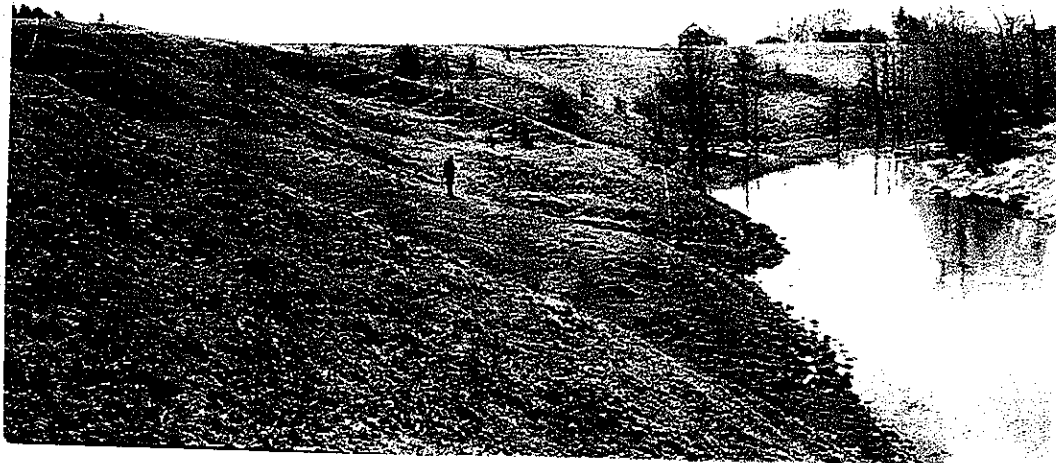
Figur 6: Bild på profil nr 3. i Kristinedal. Löpandes längs med stranden, och genomkorsandes de båda andra. Detta för att få en uppfattning om höjdförhållandena längs med stranden. Fotoriktning S. Foto Carl Edström 1997.

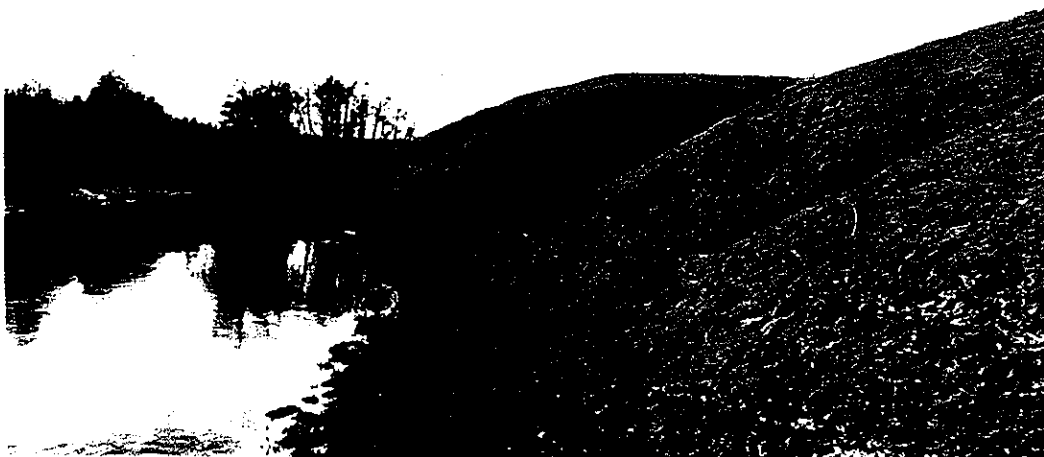
Figur 10: Exempel på hur tramp ser ut, på en sluttning mot en å/flod. Fotoriktning NV. Foto Carl Edström 1997.

- **Tramp** Ser ut som terrasser, skapas då i första hand kor vandrar längs med floden på sluttningen, detta kan i sin tur ge upphov till skred eller creep, då marktrycket blir ojämnt i området. (Se fig. 10).

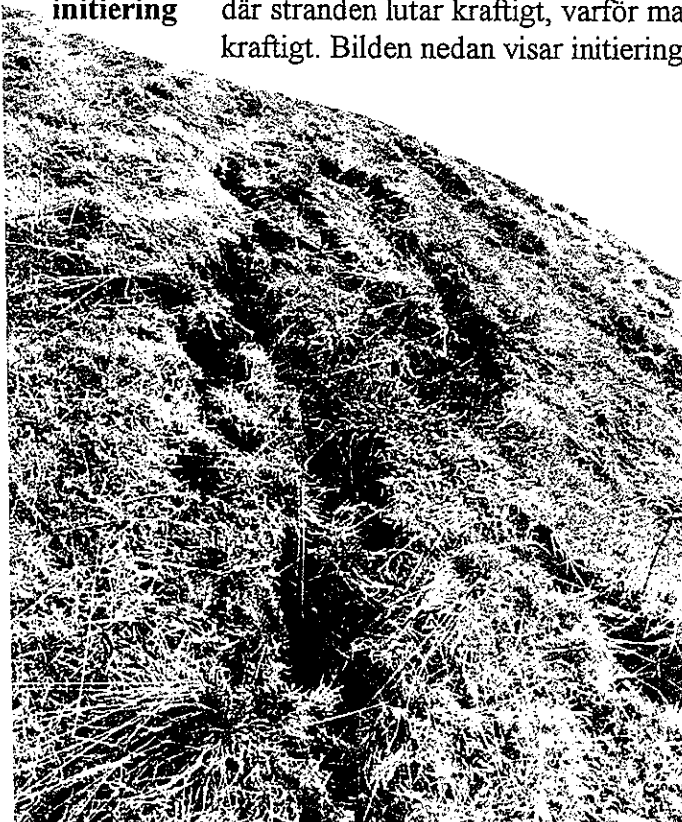
Figur 12 Troligtvis ganska färsk skredinitiering. Det kan tilläggas att det vid denna period för fotografieringen regnade ganska kraftigt, samt att kor gick i området. Dessa faktorer skulle då kunna vara utlösande faktorer för denna formation. Fotoriktning S. Foto Carl Edström 1997.

- **Skred-initiering** Ett slags skred. Omfattar dock ej hela slänthöjden, utan bara en del. Sker oftast där stranden lutar kraftigt, varför massan glider ner fort, och blandas omkring kraftigt. Bilden nedan visar initieringsstadiet till en släppa. (Se figur 12).

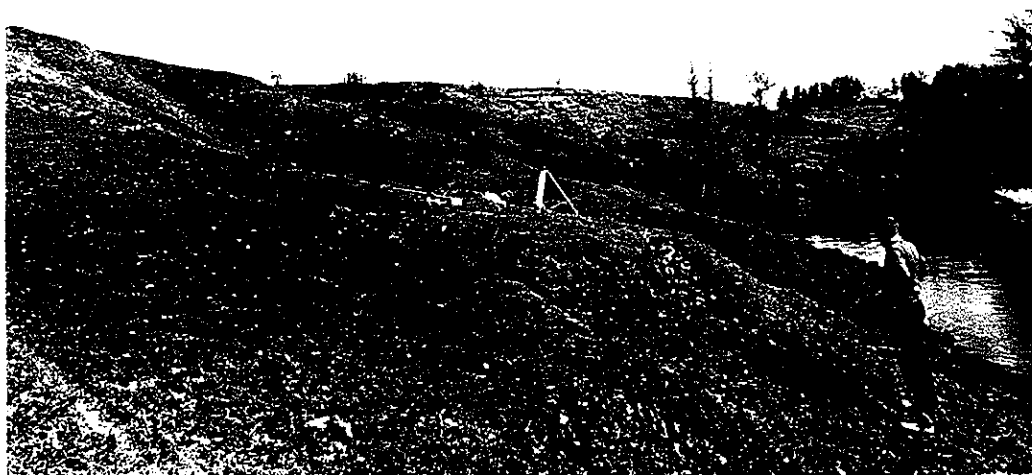
Figur 14: Ett av skreden i vilken en profil dragits. Fotoriktning SO. Foto Carl Edström 1997

- **Skredtunga** Avsättningen av det material som glider iväg i ett skred. (Se figur 14).

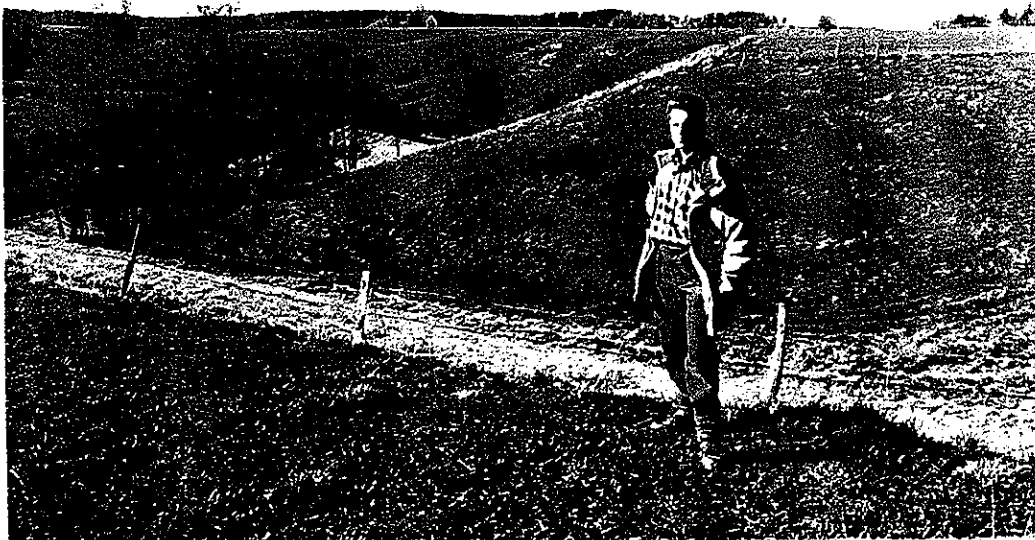
Figur 15: Sidoravin. I stort sett torrlagd, fungerar nu enbart för ytavrinning vid regn. Fotoriktning N. Foto Anders Edström 1997.

- **Sidoraviner** Mindre raviner löpande vinkelrätt mot huvudravinen. (Se figur 15). I dessa tillförs vatten till den större ravinen. Dessa sidoraviner är ofta små. De ger dock ett karakteristiskt utseende till hela området då flodkanterna i vissa fall ser ut som stora kullar. Uppkommer tex. pga. täckdikning eller avrinning vid häftiga skurar alternativt som följd av uppodling samt borttagning av naturlig vegetation.

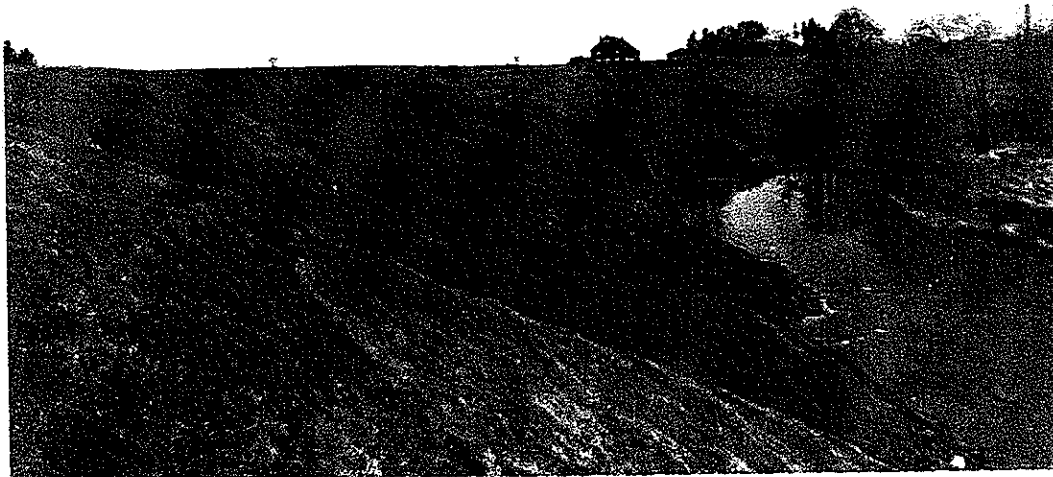
Figur 20: Bild från Maj 1997, dvs 33 år efter skredet inträffade. Fotoriktning SO. Foto CarlEdström 1997.

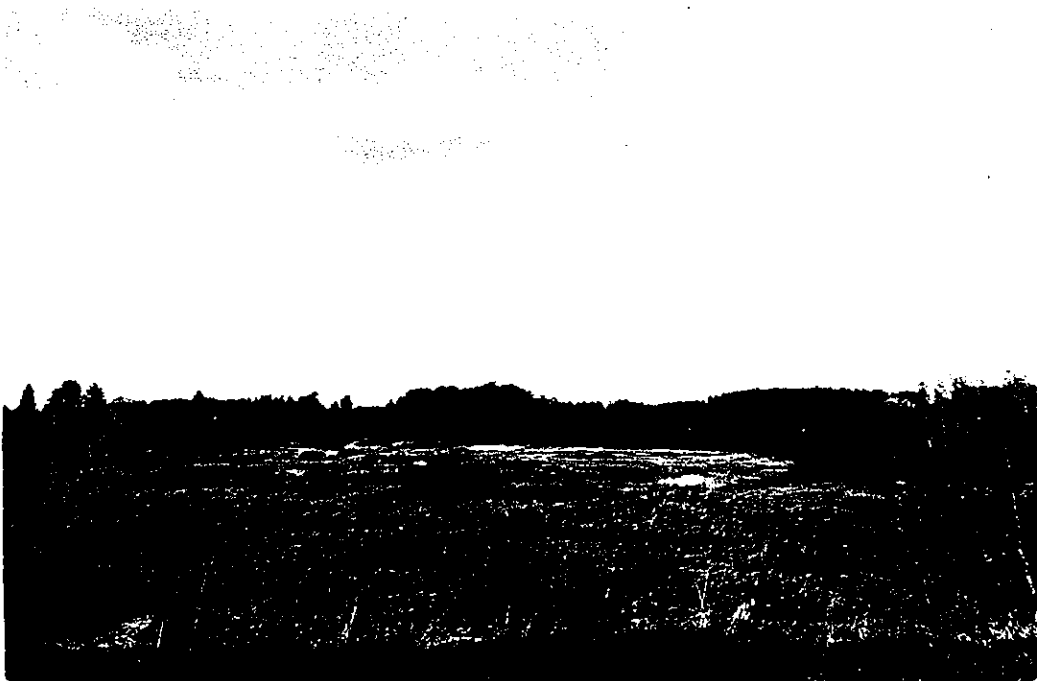
Figur 24: Bild över skredområdet i dagsläget. Marken är bearbetad, dock odlas inget där just nu, då det ligger i träda. Fotoriktning N. Foto Carl Edström 1997.
